R. Arimo:

KORSUTEKNIikka VIIME SOTIEN AIKANA.

FINNISH DUG-OUT TECHNIQUE DURING THE LATEST WARS.

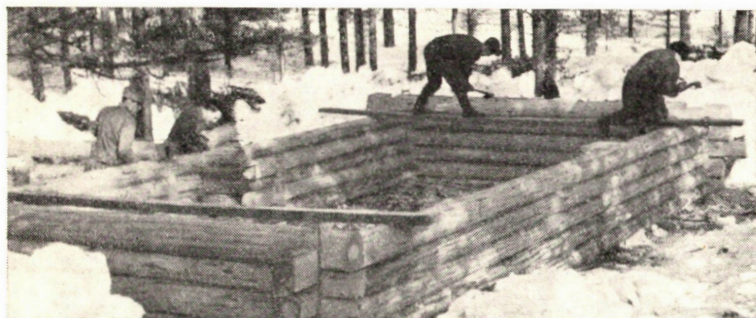
Kuva 1. Korsun kehikko veistetään lähiselustassa, josta se hevosilla kuljetetaan etulinjaan. Hirret numeroidaan, joten ne voidaan helposti latoa paikoilleen.

The frame of a dug-out is hewn near the front-line and then transported by horse to the front. The logs are numbered so that it is easy to set them in the right place.

Korsun tekeminen on aina suurehko työ ja vaatii melko paljon materiaalia. Varsinkin etulinjassa nämä tekijät rajoittivat korsujen rakentamismahdollisuuksia. Kiivaan taistelutoiminnan aikana oli myös vaikeuksia miesten irrottamisessa korsutyöhön. Monin paikoin oli puutetta puutavarasta rakennuspaikan välittömässä läheisyydessä. Tämän vuoksi ruvettiin veistämään korsunkehikoita rintaman lähiselustassa, josta ne kuljetettiin hevosilla etulinjaan. Veistämisen suorittivat tavallisimmin pioneerit.

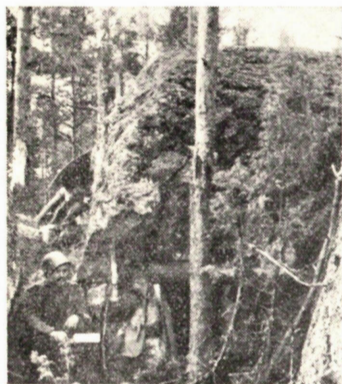
Kuva 4. Kivenaluskorsu samoilta ajoilta. Luonnon luomaa onkaloa on käytetty hyväksi, maata on kaivettu pois kiven alta ja yksi seinä on ladottu kivistä. Mukavuudesta ei voida puhua, mutta suoja on hyvä.

A dug-out under a rock from the same period. A hollow made by nature has been taken advantage of, ground has been dug away from under the rock, and one wall has been piled with stones. No comfort to speak of, but good protection.

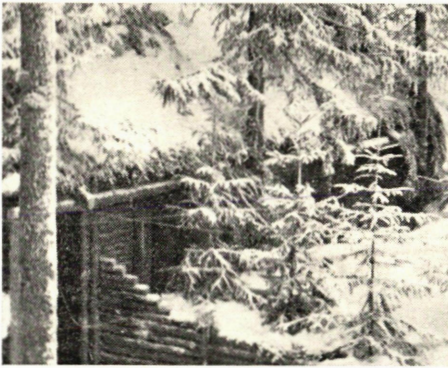
Kuva 5. Takarinteseen sijoitettu ikkunallinen korsu. Suojaisuus tyydyttävä.

A dug-out built on a slope and furnished with a window. Satisfactory protection.

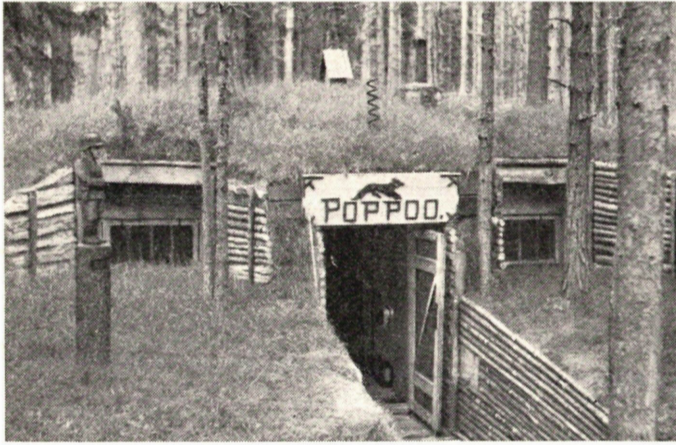
Kuva 6. Tasaiseen maastoon rakennettu korsu. Viihtyisyyden hyväksi on uhrattu paljon työtä, mutta korsun edessä räjähtävä ammus tekisi tuhoisaa jälkeä, koska ikkunat ovat suojattomat ja ovi aukeaa suoraan korsuun. Puhdetyökauden luomus nimikilpineen ja "totempaluineen".

Dug-out built on even ground. Much work has been done for comfort, but an exploding shot in front of the dug-out would be disastrous as the windows and the door are unprotected. The name-plate and totem pole were made in leisure time.

suoraan korsuun, ei korsun edessä räjähtävän kranaatin paine- ja sirpalevaikutukselle ollut paljoakaan vastusta. Tasaiseen maahan osittain upotetuissa korsuissa käytettiin joskus erityistä suojaseinämää ikkunan edessä. Koska se kuitenkin melkoisesti vähensi korsun valoa, ei seinä ollut suosittu. Vihollisen vähäinen tuli ei pakottanut tinkimään mukavuudesta suojan hyväksi.

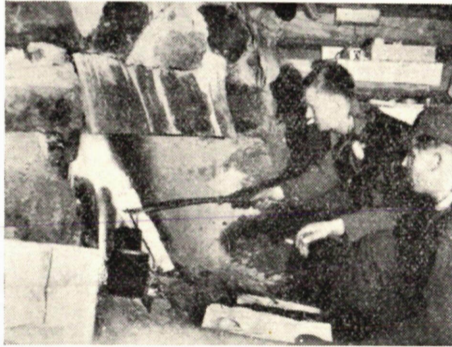
Kuva 7. Luonnonkivistä muurattu korsun avotakka.

Fireplace made of natural stones.

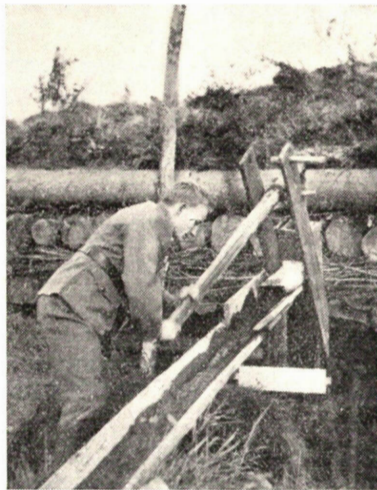
Kuva 8. Vesiperäiseen maastoon rakennettu korsu pidettiin kuivana laudasta tehdyllä pumpulla.

Dug-out built in swampy ground was kept dry by a pump made of boards.

Korsujen pitäminen kuivana tuotti monesti suuriakin vaikeuksia. Yleensä korsut pyrittiin sijoittamaan kuivaan ja vettä helposti läpäisevään maaperään. Joissakin tapauksissa oli varsinkin etulinjassa pakko rakentaa korsuja hyvinkin märkiin paikkoihin, jopa niin että vettä täytyi lattiassa olevasta kokoojakaivosta kantaa ämpärikaupalla ulos. Kekseliämmät ratkaisivat pulman rakentamalla puupumpun, jolla tyhjennys kävi kätevämmän kuin kantamalla. Kaikkialla oli kuitenkin sadevedet estettävä pääsemästä korsuun katon ja seinien läpi. Tähän käytettiin vedeneristyskerrosta, joka tehtiin kattohuovasta tai useimmiten savesta, koska huopaa ei yleensä ollut saatavissa. Hyvin tavallinen oli ulkopuolinen vesikatto, joka

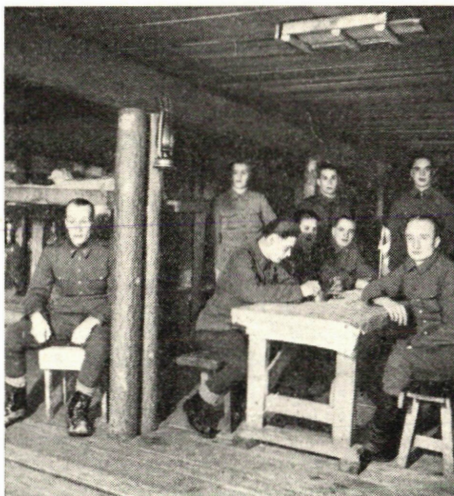
Kuva 9. Sisäkuva korsusta, jossa on kaksikerroksiset makuulavat.

Interior view of a dug-out having double berths.

Korsujen sisustukset tehtiin yleensä sahatusta laudasta, sen puutteessa halkaistusta riu'usta. Vakiovarusteisiin kuuluivat makuutilat, jonkinlainen pöytä, joitakin istuimia, hyllyjä ja naulakoita sekä kivääriteline. Makuutiloina joukot yleensä suosivat yksinkertaista makuulavaa, mutta myös kaksikerroksisia lavoja tehtiin. Jos aika ja tarve

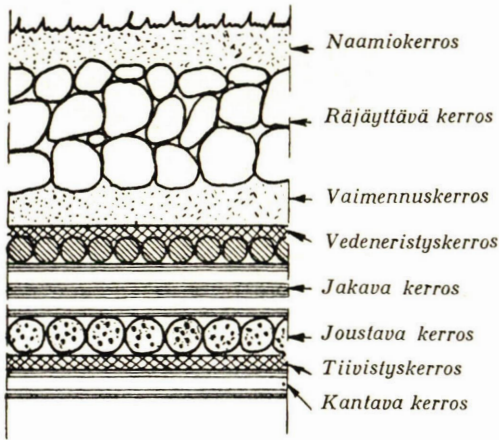
*Kuva 11. 6" am-
musten yksittäisiä
osumia kestävän
korsun katto-
kerrokset.*

*Dug-out roof layers
which can resist
single hits of 6
inch shots.*

Maahan upotetun korsun lujuus riippuu pääasiallisesti katon rakenteesta. Kuten jo mainittiin, lujuus vaihteli suuresti. Kuvassa 11 esitetään lujimman sotien aikana käytetyn korsutyypin katon rakenne. Se kestää 6" ammusten yksittäisiä osumia. Kantava kerros tehtiin paksuista tukeista. Tiivistyskerroksen tarkoituksena oli pölyn-, lämmön- ja kaasunpitävyyden aikaansaaminen ja se tehtiin sammalesta, havuista tms taikka myös savesta. Joustava kerros tehtiin vitsaskimpuista, vitsaksista tai havuista ja sen tehtävänä oli estää räjähdyspainetta kohdistumasta kantavaan kerrokseen äkillisenä iskuna. Jakava kerros tehtiin ristikkäin ladotuista paksuista tukeista ja sen tehtävänä oli räjähdyspaineen levittäminen mahdollisimman suurelle osalle kantavaa kerrosta. Vedeneristyskerroksen tarkoituksena oli estää veden pääsy alempiin kattokerrokseen ja korsuun. Vaimennuskerroksena käytettiin maata ja sen tarkoituksena oli räjähdyspaineen ja

ammuksen iskuvaikutuksen vaimentaminen ennen sen kohdistumista puukerroksiin. Räjähdyttävän kerroksen tarkoituksena oli estää ammuksen tunkeutuminen syvälle ja korsun lähelle. Se tehtiin yleensä kivistä, mutta oli joskus pakko tyytyä myös kiviseen soraan, joka varsinkin talvella jäätyneenä on sangen tehokas. Kiveyksen sijasta käytettiin joskus yhteen sidottuja tukkikerroksia, jos puutavaraa oli helposti saatavissa, mutta kivien saanti vaikeata. Naamiokerroksen tarkoitus selviää jo nimestäkin.
